Kund: Helsing Vatten

Bilaga 2

Kartläggning av föroreningskällor och riskbedömning för Västansjö vattentäkt i Bollnäs kommun

Datum
2022-10-13

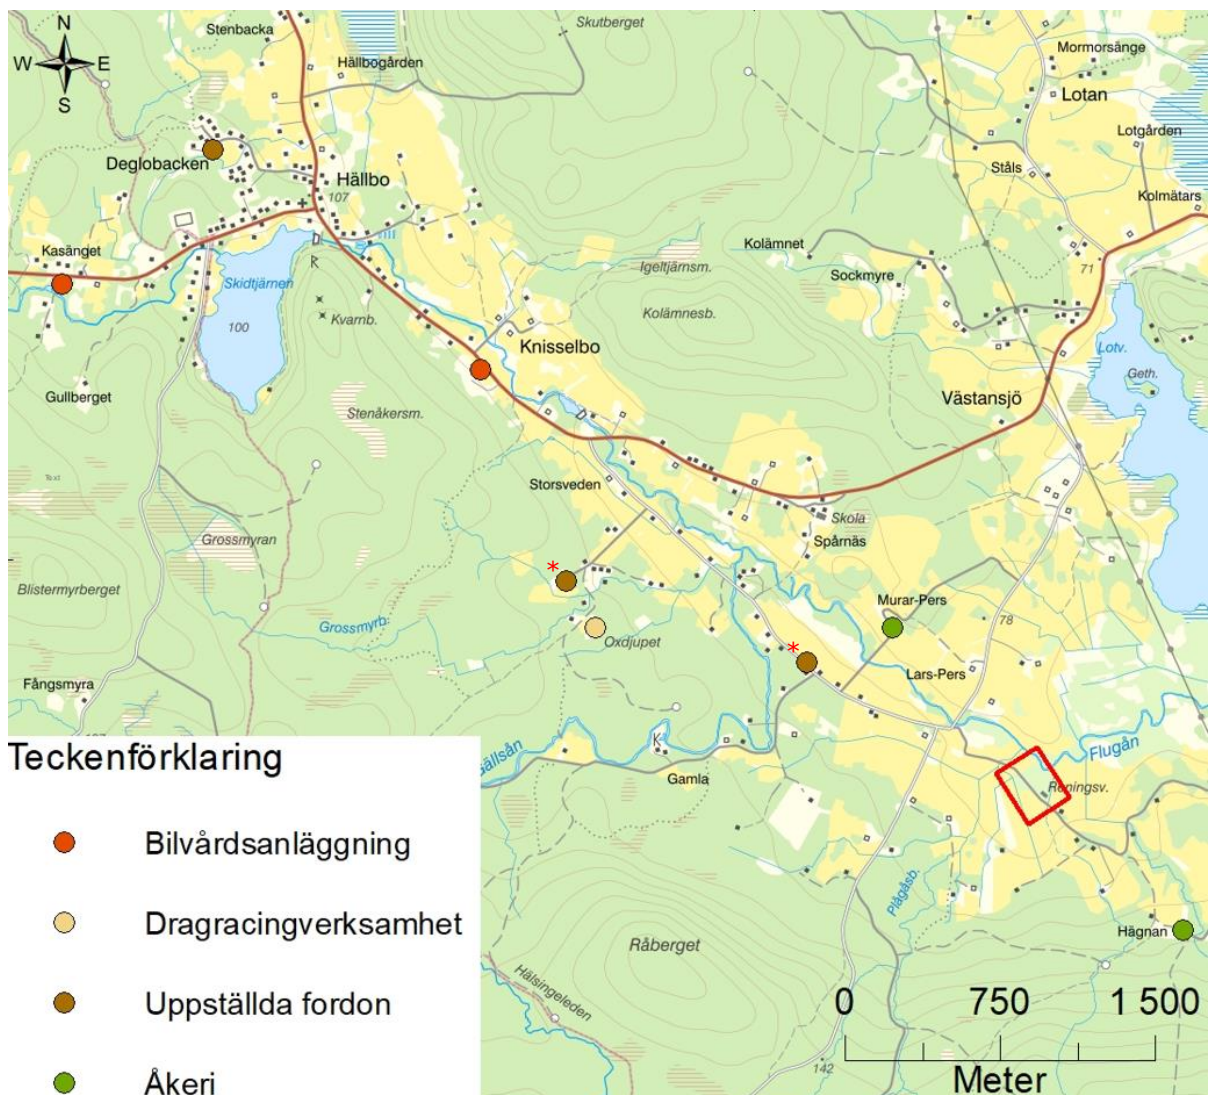
Vid fältinventeringen återfanns i huvudsak två större verksamheter där arbetsfordon stod uppställda, ett åkeri samt en dragracingverksamhet. Varav åkeriet är lokaliserat närmast vattentäkten (ca 1 km), se Figur 8. Bägge objekt är placerade relativt nära diken eller mindre bäckar som kan medföra en snabb transport till Flug- respektive

Det förekommer två är pågående tillsynsärenden hos miljökontoret i Bollnäs. Vid fastigheterna har det förekommit stora samlingar fordon av olika slag ovarsamt uppställda. Lokaliseringen visas i Figur 8 satellitfoto över en av fastigheterna visas i Figur 9. Vid båda fastigheter finns det mindre dräneringsdiken som avvattnar områdena till bäckar som rinner över sårbara delar av åsen samt till Gällsån. Enligt kommunen har fordon börjat avlägsnas från fastigheterna. Utöver tillsynsärendena uppmärksammades även en fastighet norr om Hällbo med ett flertal uppställda fordon. Vilket tyder på att fordonssamlade i området kan vara relativt vanligt förekommande.

Figur 8. Identifierade fordonsverksamheter från fältinventeringen. *Är pågående tillsynsärenden.

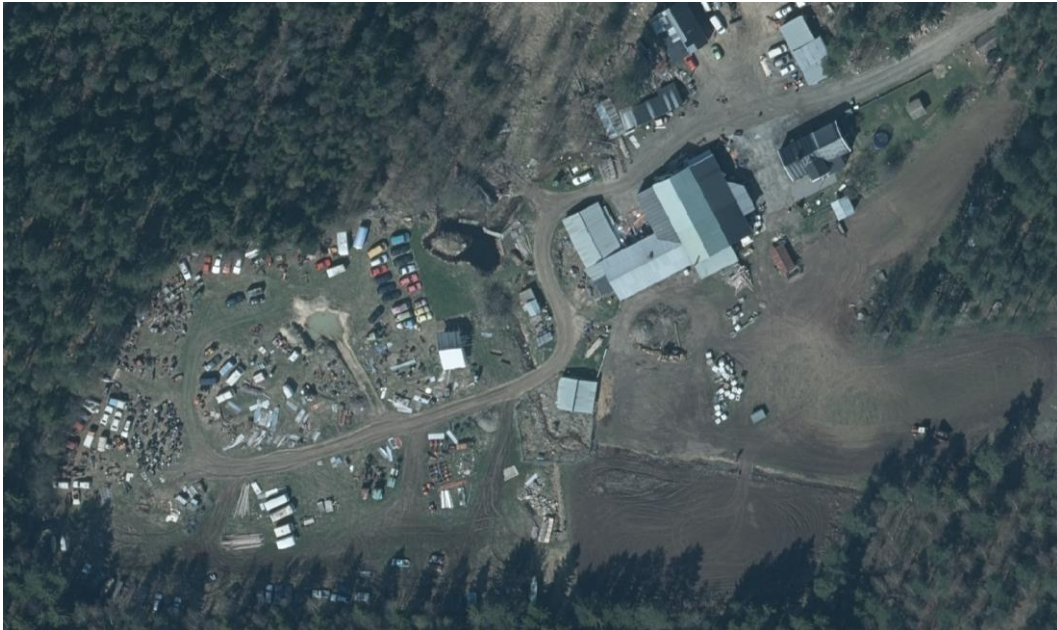
Figur 9. Satellitbild över en av fastigheterna i pågående tillsynsärendet.

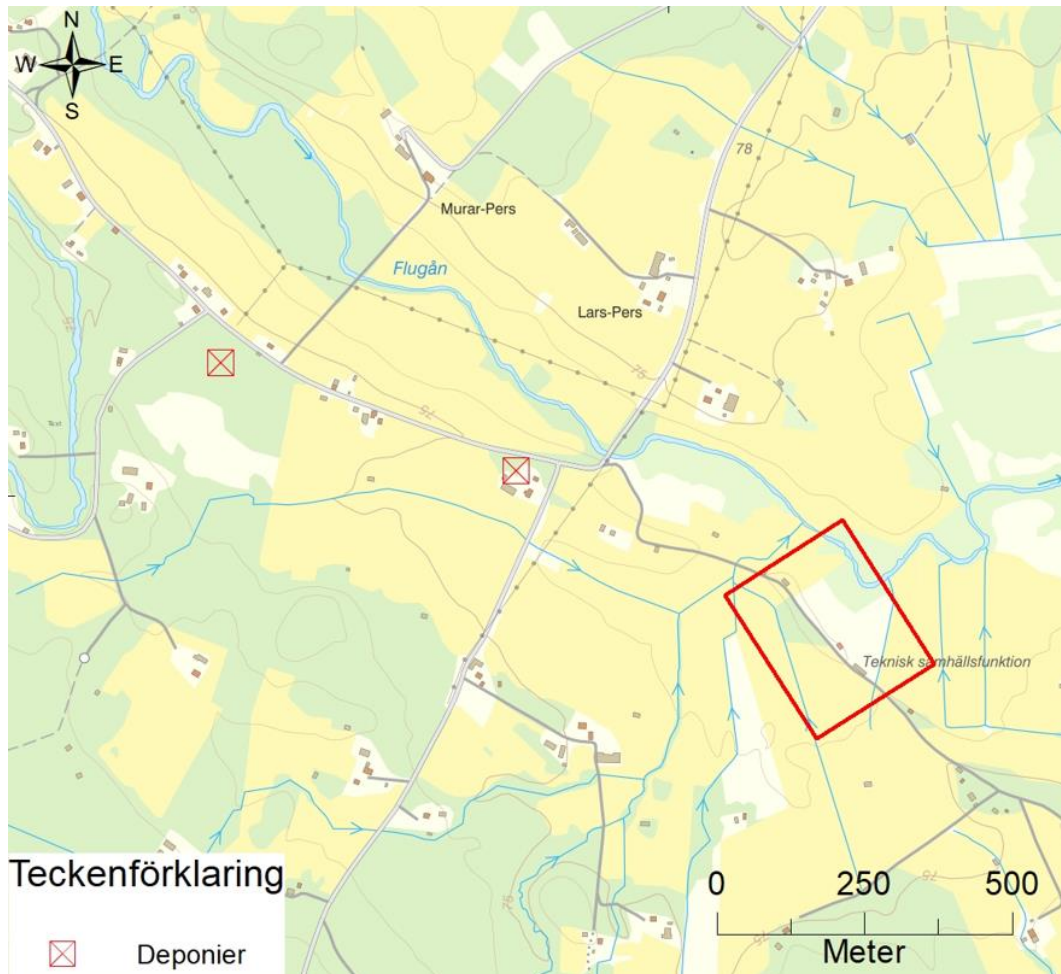
Under inventeringen besöktes bägge deponier. Deponierna såg ut att vara gamla täkter som sedan länge har vuxit igen. På platsen återfanns tegelrester samt större stenbumlingar som såg ut att ha tillkommit relativt nyligen vilket antyder att platsen fortfarande till viss del använts. Deponiernas lokalisering, speciellt den på fastighet Västansjö 22:1, är precis vid vägen vilket ökar risken att denna kommer fortsätta att användas.

Utifrån vattenanalyserna syns ingen påverkan men då underlaget är bristfälligt kan kontaminering inte uteslutas.

Figur 13. Gamla deponier i vattentäktens närområde.

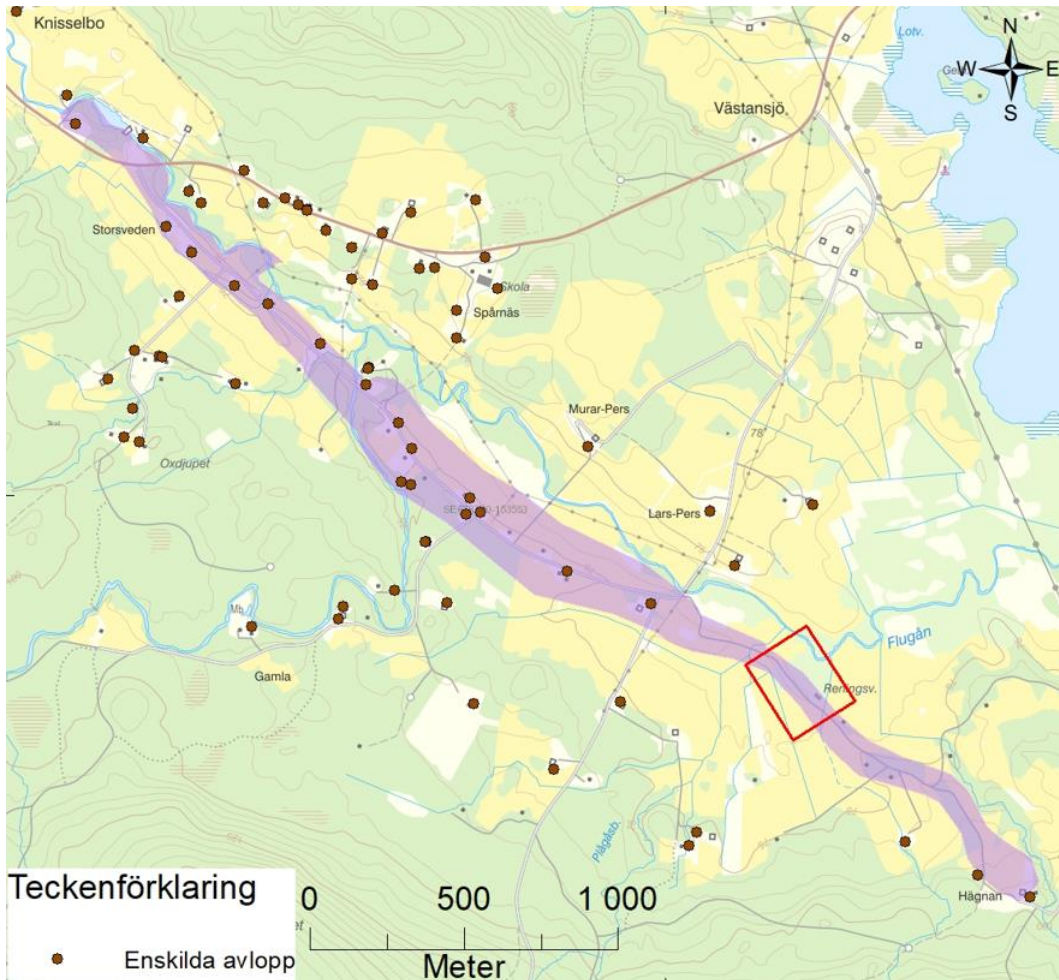
Det finns ett 50-tal fastigheter med enskilt avlopp i åsens närområde, varav ett 20-tal är lokaliserade direkt på åsen. Den närmast ligger på åsryggen ca 500 m nordväst om vattentäkten. Med avseende på det uppskattade grundvattenflödet i åsen bedöms vatten från det närmaste avloppet kunna nå vattentäkten inom efter ca 70 dagar. Det finns även enskilda avlopp på åsens södra halva, där grundvattentransporten bedöms vara högre. Avståndet är ca 1 000 m vilket ger en uppehållstid på ca 2 veckor till vattentäkten. Det finns även ett flertal enskilda avlopp längs Gällsån, varav det närmaste är ca 20 m från ån, se Figur 17. Det finns även ett flertal vid Hällbo, uppströms längs Flugån. Mikroorganismer, bla E-coli, har förekommit i råvattnet vid två tillfällen under 2021, vilket visar på ett avloppspåverkat vatten.

Figur 17. Enskilda avlopp på och nära anslutning till grundvattenförekomsten. Vattentäkten är belägen inom röd rektangel och det rosa området är den karterade grundvattenförekomsten.

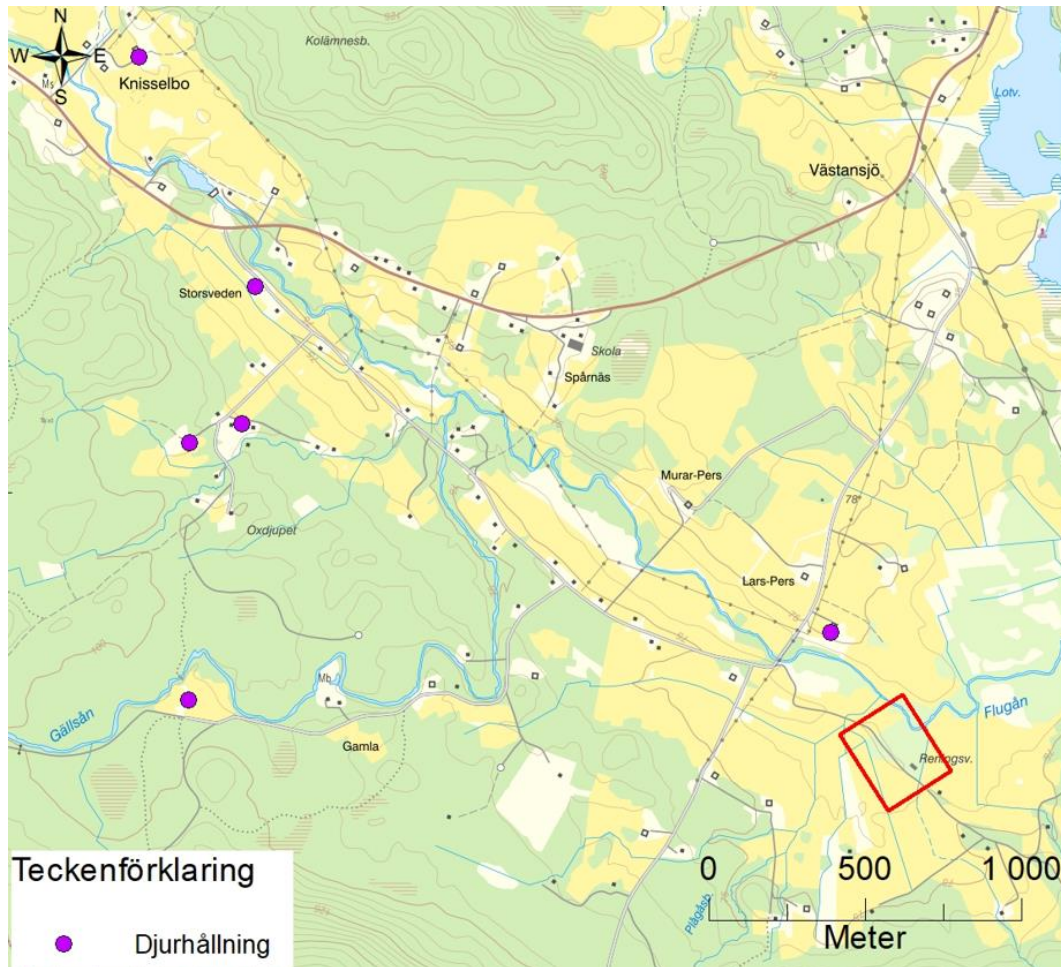
Det förekommer även en del djurhållning inom kartläggningsområdet, se Figur 19. Under fältinventeringen konstaterades att det enbart rör ett fåtal djur vid respektive fastighet, mestadels hästar men även grisar och nötkreatur. Vid fastigheten med djur närmast vattentäkten (ca 400 m) är djurarten inte känd, under inventeringen uppmärksammades ett elektrifierat stängsel varför djurhållning bedömdes rimlig. Då inga djur uppmärksammades bedöms den vara i relativt liten skala.

Figur 19. Fastigheter där djur/djurinhängningar kunde observeras under inventeringen.

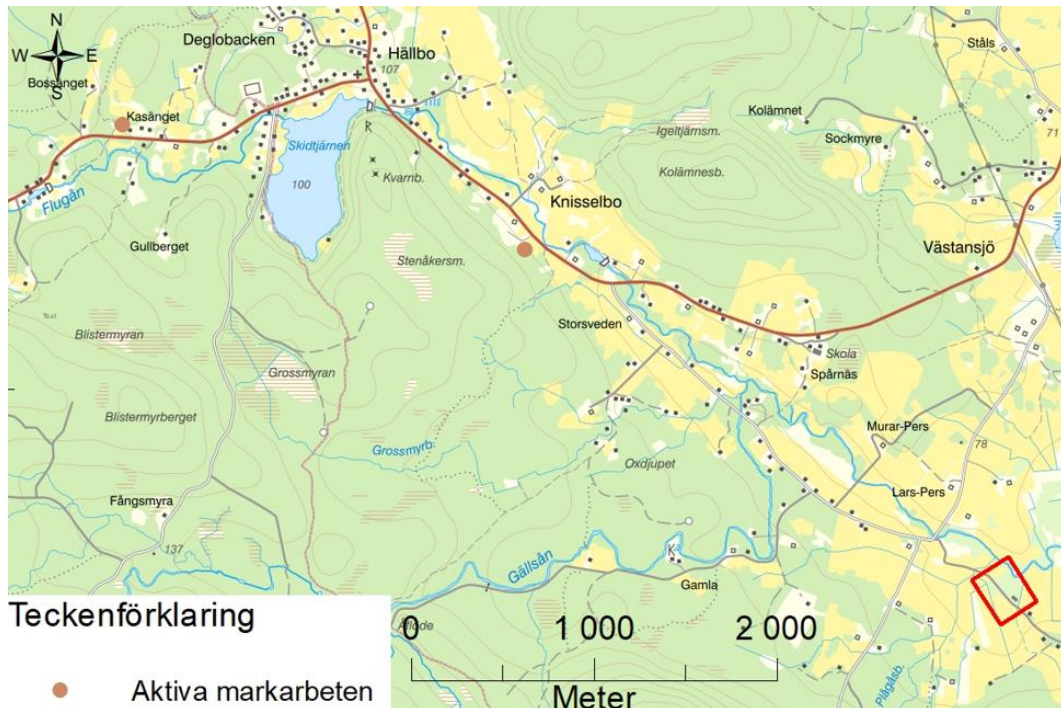
Under kommunens fältinventering uppmärksammades ett schaktningsarbete i Knisselbo samt schaktmaskiner i en urgrävning ca 1 km väster om Hällbo, se Figur 21.

Figur 21. Pågående markarbete under kommunens fältinventering.

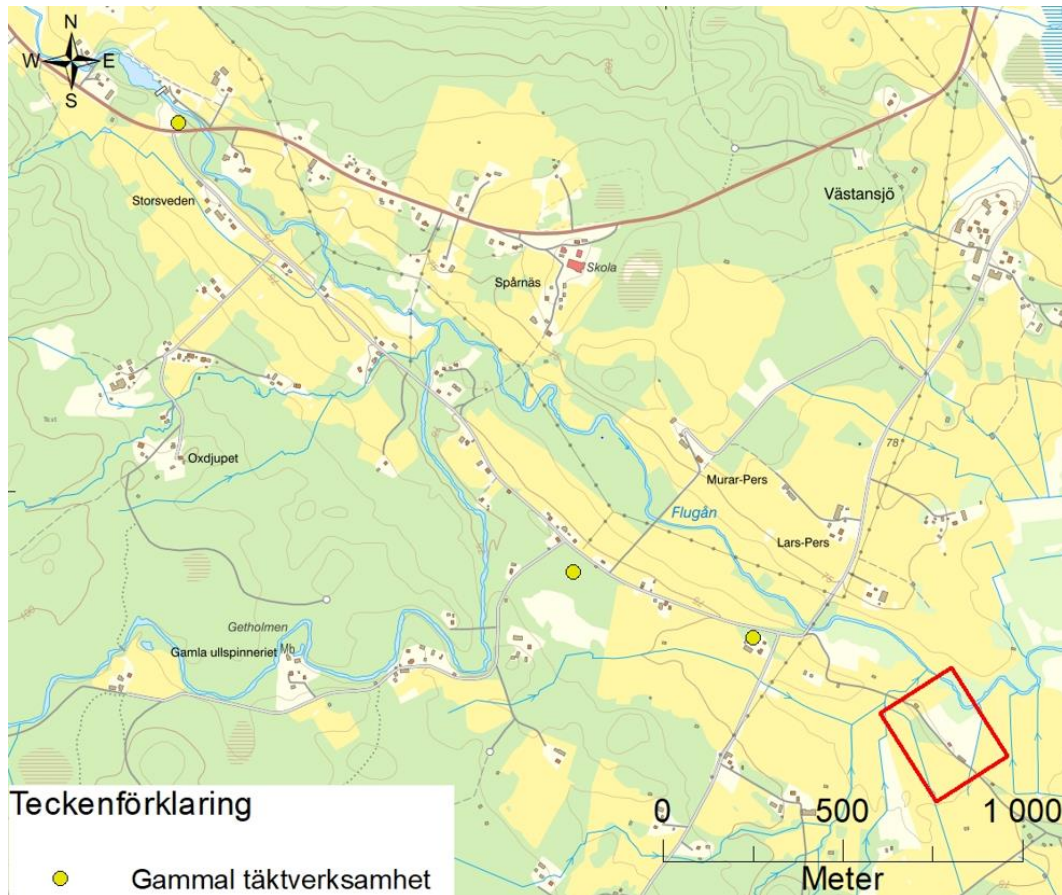
En av de största riskerna vid materialtäkter är utsläpp av petroleumprodukter från arbetsfordon, körning med terrängfordon etc. Även eventuella dammbindningsmedel som används kan utgöra risk för föroreningen av råvattnet. Det finns i nuläget inga aktiva materialtäkter inom området. Täkter har dock funnits, varav flera senare har använts som deponier, se Figur 22 och avsnitt 4.2.3.

Figur 22. Gammal täktverksamhet inte är i drift idag.
